六盘水神福机动车安全性能检测项目

# 水土保持方案报告表

六盘水神福机动车安全性能检测项目  
**水土保持方案报告表编制说明书**

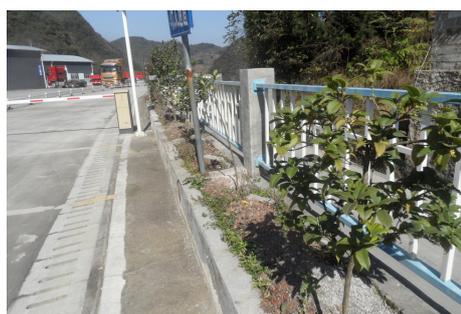
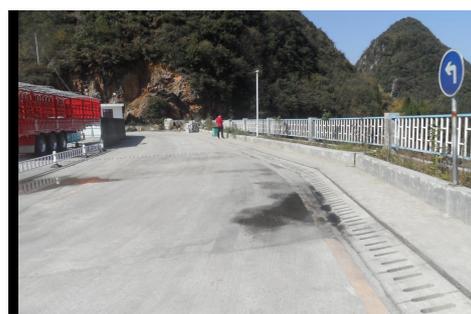
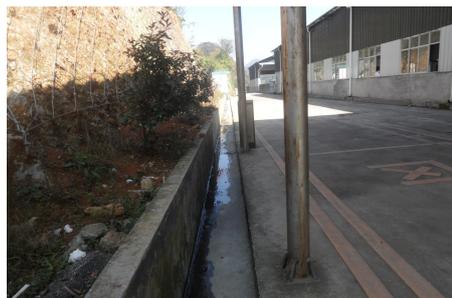
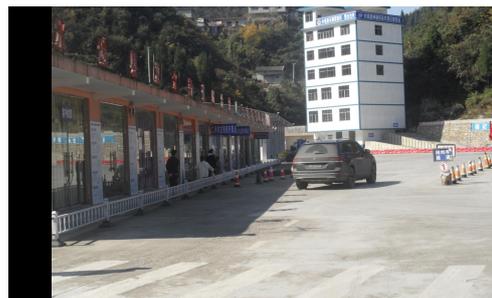
排水沟：主体工程已在建设场地及管理房周边、场地内实施排水沟 426m，其中过水断面 0.5m×0.5m 的排水沟 130m，墙体结构为 M7.5 浆砌块石；过水断面 0.5m×0.5m 的排水暗沟 296m，墙体结构为 M7.5 浆砌块石。主体实际投资 12.10 万元。

植树绿化：主体工程已在检测区空地内实施种植桂花 81 株、女贞 120 株、石楠 12 株、红叶女贞 95 株、扶芳藤 10 株。主体实际投资 1.98 万元。

该区主体在场地内已实施修筑排水沟四条，过水断面  $0.5\text{m} \times 0.5\text{m}$  的排水沟 358m；种植桂花 81 株、女贞 120 株、石楠 12 株、红叶女贞 95 株、扶芳藤 10 株。地面为混凝土硬化,以满足该区防护要求,不再新增水土保持措施。

该区主体工程在建筑物后实施过水断面  $0.5\text{m} \times 0.5\text{m}$  的排水沟 68m 将雨水引入相邻的公路排水沟内。该区实施的水土保持措施已满足项目区的水土保持要求，本《方案》不再新增水保措施。

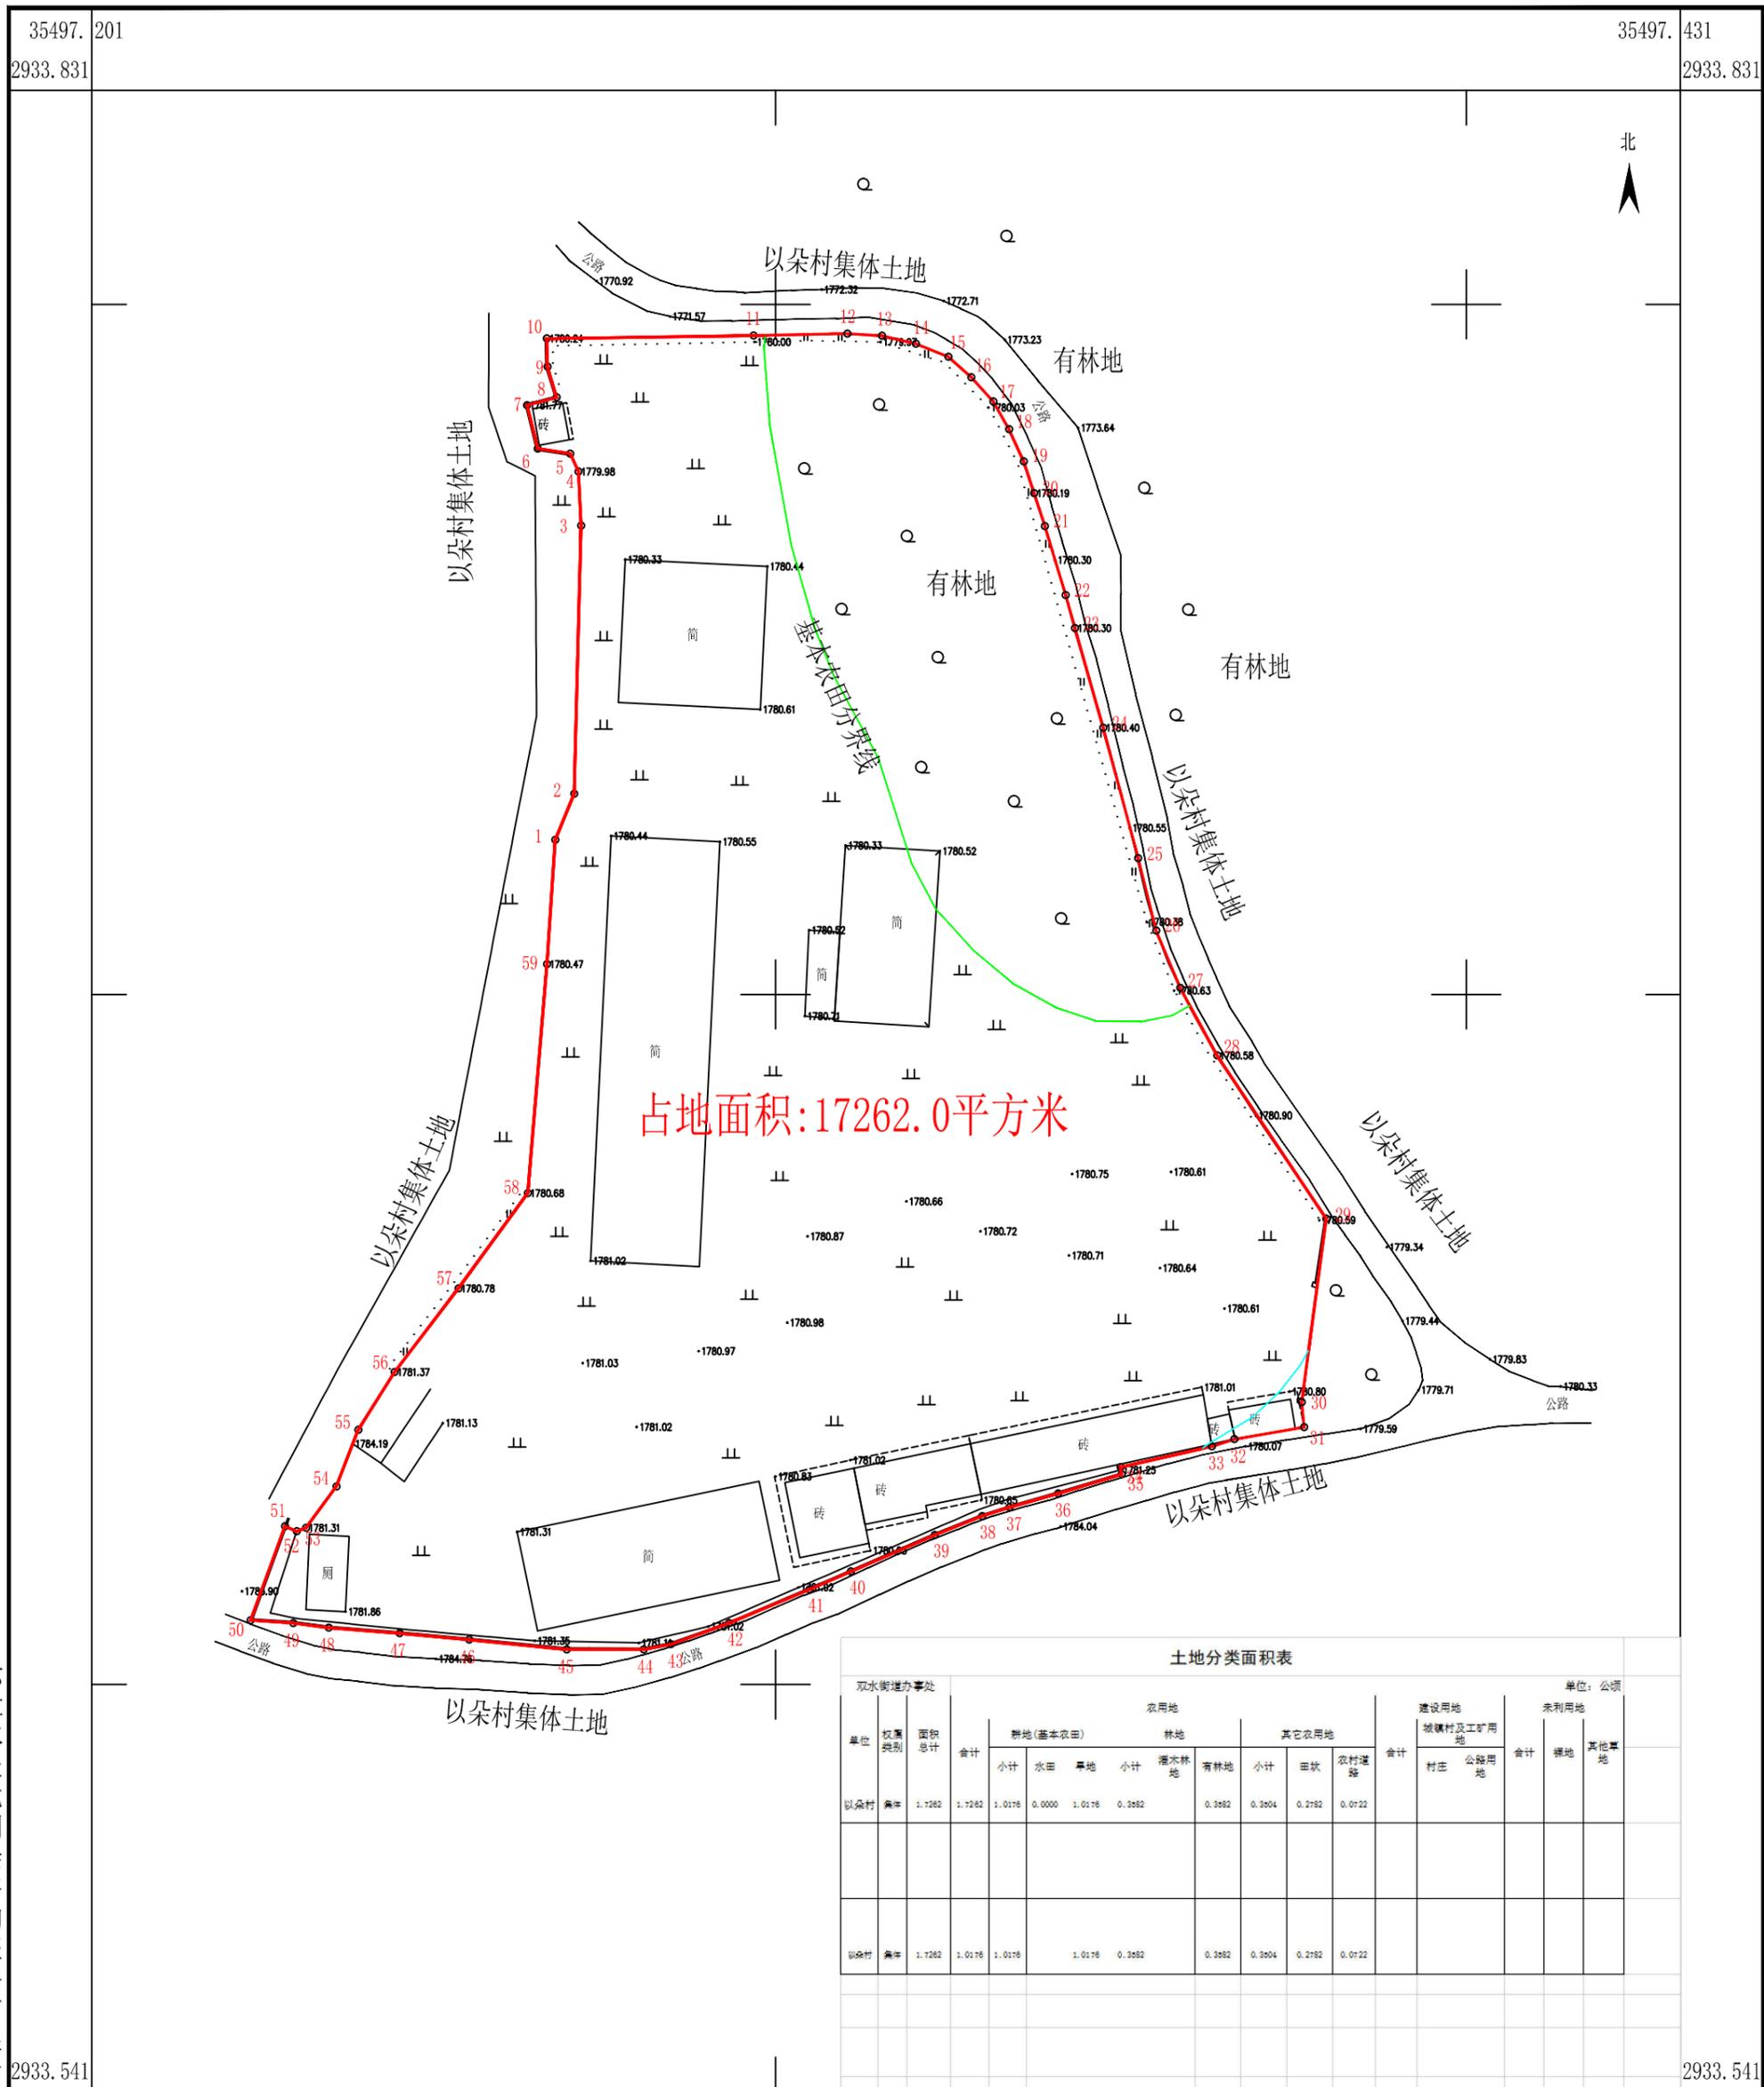
# 六盘水神福汽车检测服务有限公司勘测定界图

为核定六盘水神福汽车检测服务有限公司项目土地占用面积和使用土地的界址，由六盘水天龙测绘咨询服务有限责任公司于 2019 年 4 月 28 日进行实地勘测定界测量，经实测，项目拟征收土地总面积：1.7262 公顷（25.8930 亩），全部为农用地，其中耕地（旱地）1.0176 公顷（15.2640 亩）；其它农用地 0.3504 公顷（0.5.256 亩)-其中(田坎) 0.2782 公顷（4.1730 亩)农村道路 0.0722 公顷（1.0830 亩)；林地(有林地)0.3582 公顷（5.3730 亩)，全是水城县双水街道办事处以朵村的集体土地。其中基本农田面积占地 1.0176 公顷（15.2640 亩）。拟征收范围内埋设界址桩 59 个。施测方法采用全野外数字化测量和极坐标测量界址桩，用实测的界址点坐标计算宗地面积。本次测量采用 1980 西安坐标系，1985 国家高程基准，等高距 1 米，1996 图式，比例尺 1 : 1000 的勘测定界图，各内外业资料均进行了认真检查核对，符合《规程》要求。
